SOLOS – PROJETO 2

Solos antropogênicos da bacia do ribeirão das Anhumas: caracterização, legenda e implicações ambientais.

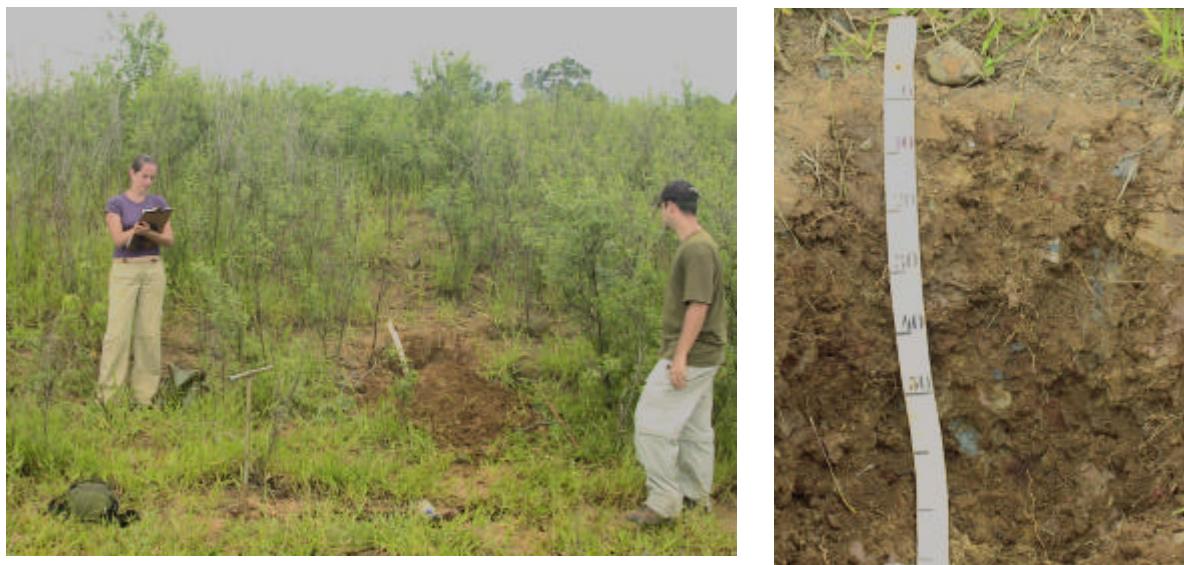
Figura 1. Área de Antropossolo Adicionado terroso. Figura 2. Perfil de Antropossolo terroso.

Este Antropossolo se apresenta de forma irregular sobre o terreno, como depósitos de solos de locais adjacentes em forma de leiras. Essa leiras de 1,70 m estão cobertas por plantio de leguminosa arbóreo-arbustiva (leucena) e gramínea (braquiária). Tem coloração variegada de 7,5YR 5/6 e 2,5 YR 4/8, mostrando mistura de material de solo próximo (LVf, origem diabásio) com material de solo mais distante, relacionado com o intrusão de granito adjacente à área (solo PVAd). Essa área é adjacente a um grande Shopping Center e foi formada durante sua construção, quando houve terraplanagem e imensos cortes de terreno e aterros. A área vegetada com leucena (pouco mais de 1 ha), parcela insignificante considerando-se toda a área alterada e construída (cerca de 100 ha), encontra-se em recuperação. Isso é pouco significativo quando considera-se a extensão de toda a área impactada em termos recarga de aquífero, desvio de cursos d'água e retirada da vegetação, originalmente cana-de-açúcar e mata atlântica.

Ponto 3108 (UTM: 23, 7.471.630 N, 288.730 E): Antropossolo Adicionado terroso háplico permeável textura argilosa órtico. SOL: Latossolos Vermelhos eutroféricos típicos, textura muito argilosa, A moderado, mesoeutrófico, pH ácido, relevo suave ondulado.

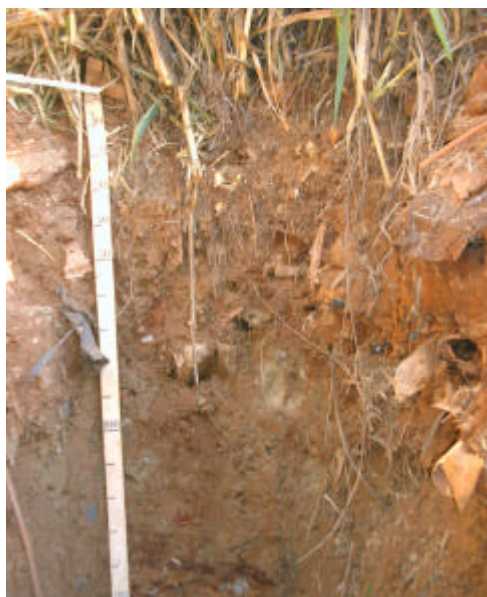
Figura 3. Perfil de Antropossolo em área de aterro
